Happy Boat

Happy Boat rapportnummer 18-14

Bestämning av tenn, koppar, zink, och bly på båtbottnar hos Reimers Båtsällskap

2018-04-28

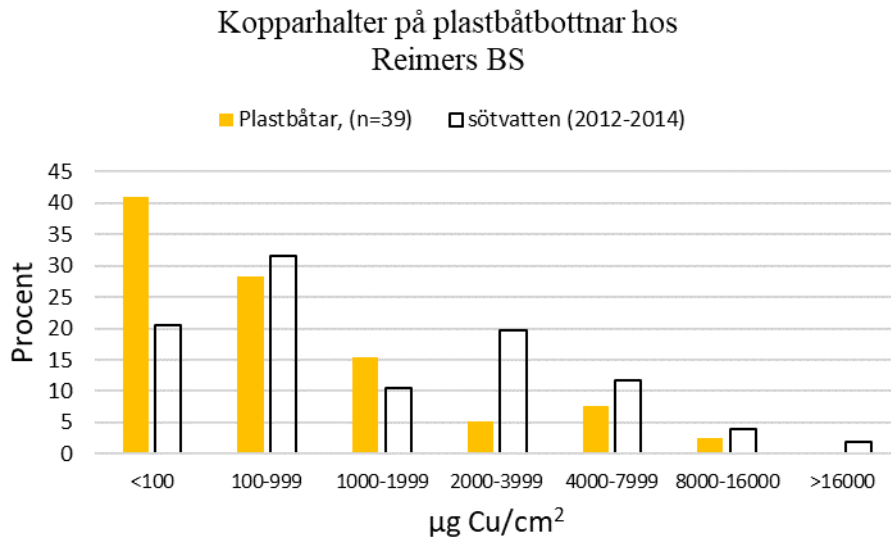
Figur 2. Fördelningen i procent av kopparhalter på plastbåtskrov uppställda på Reimers Båtsällskaps uppställningsplats i jämförelse med tidigare data från 2012-2014 båtar i sötvatten (Ytreberg et al 2016). Som jämförelse kan nämnas att ett nymålat färglager med västkustfärg motsvarar ca 4000 µg koppar/cm² och ett lager av en vanlig Östersjöfärg motsvarar ca 1100 µg koppar/cm².

Av de 39 mätta plastbåtarna hade 12 stycken (31 %) högre kopparhalter än 1000 µg Cu/cm² och fyra båtar (10%) hade högre halter än 4000 µg Cu/cm². Maxmedelvärdet på en båt var 9 000 µg Cu/cm². Sexton av båtarna (41 %) hade medelvärdeshalter under kvantifieringsgränsen 100 µg Cu/cm² på sina båtbottnar.

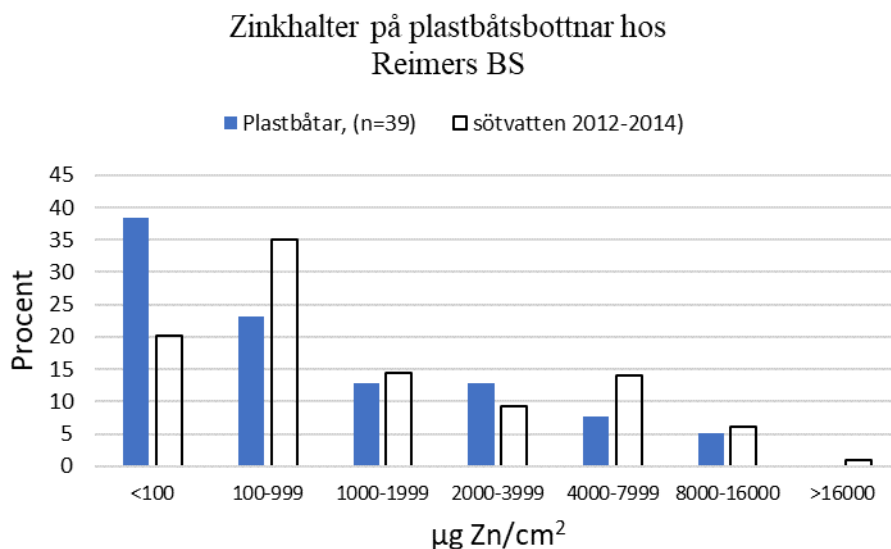
Figur 3. Fördelningen i procent av zinkhalter på plastbåtskrov uppställda på Reimers Båtsällskaps uppställningsplats i jämförelse med tidigare data från 2012-2014 båtar i sötvatten (Ytreberg et al 2016). Som jämförelse kan nämnas att ett nymålat färglager med en västkustfärg motsvarar ca 1600 µg zink/cm² och en vanlig Östersjöfärg motsvarar ca 2000 µg zink/cm².

Av de 39 mätta plastbåtarna hade tio stycken (25,6 %) högre zinkhalter än 2000 $\mu\text{g Zn/cm}^2$. Maxmedelvärdet var 9 100 $\mu\text{g Zn/cm}^2$. Medelvärdet på 15 av båtskroven (38,5 %) var under kvantifieringsgränsen 100 $\mu\text{g Zn/cm}^2$.

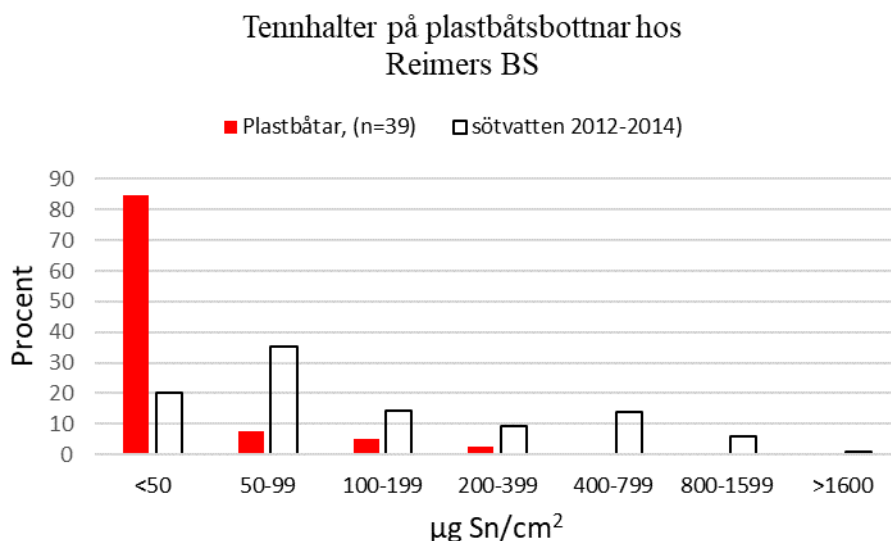
Figur 4. Fördelningen i procent av tennhalter på plastbåtskrov hos båtar uppställda på Reimers Båtsällskaps uppställningsplats i jämförelse med tidigare data från 2012-2014 båtar i sötvatten (Ytreberg et al 2016). Som jämförelse kan nämnas att ett nymålat färglager med två olika TBT-färger gav värden på 300 respektive 800 $\mu\text{g tenn/cm}^2$.

Av de 39 mätta plastbåtarna hade tre båtar (7,7%) högre halt än 100 $\mu\text{g Sn/cm}^2$. Maxmedelvärdet var 260 $\mu\text{g Sn/cm}^2$. Medelvärdet på 33 av båtskroven (895 %) var under kvantifieringsgränsen på 50 $\mu\text{g Sn/cm}^2$.

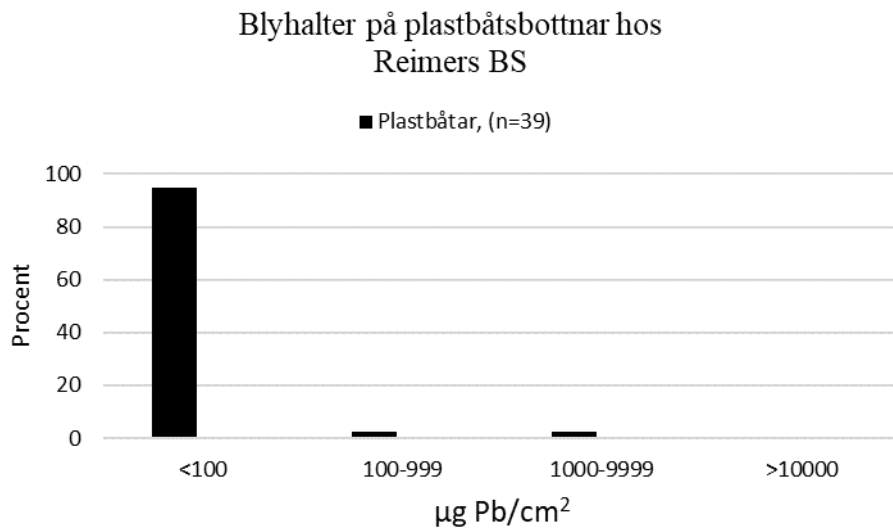
Figur 5. Fördelningen i procent av blyhalter på plastbåtskrov hos båtar uppställda på Reimers Båtsällskaps uppställningsplats. Det finns inga tillgängliga publicerade data på blyförekomst från tidigare undersökningar.

Bland de 39 mätta plastbåtarna hade 37 av båtarna (95 %) lägre blyhalter än kvantifieringsgränsen 100 µg Pb/cm² och endast två stycken (5 %) som hade blyhalter med medelvärden högre än 100 µg Pb/cm². Den med högst medelvärde på 1100 µg Pb/cm² var orange och blyhalten kommer troligen från att blykromat har tillsatts gelcoaten. Den andra båten var vit och möjligen är det en övermålad gul/orange båt.

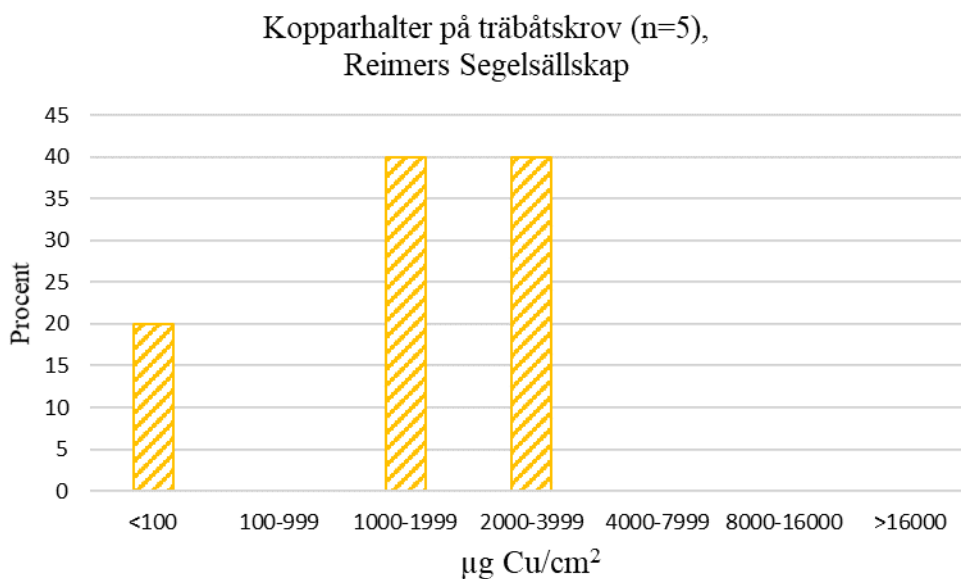
Figur 6. Fördelningen i procent av kopparhalter på träbåtskrov inom Reimers Båtsällskap. Som jämförelse kan nämnas att ett nymålat färglager med västkustfärg motsvarar ca 4000 µg koppar/cm² och ett lager av en vanlig Östersjöfärg motsvarar ca 1100 µg koppar/cm².

Koppar detekterades på fyra av de fem mätta träbåtarna. Medelvärdena för koppar låg för två av båtarna mellan 1000 och 1999 µg Cu/cm² och de sista två båtarna hade kopparhalter i intervallet 2000 – 3999 µg Cu/cm².

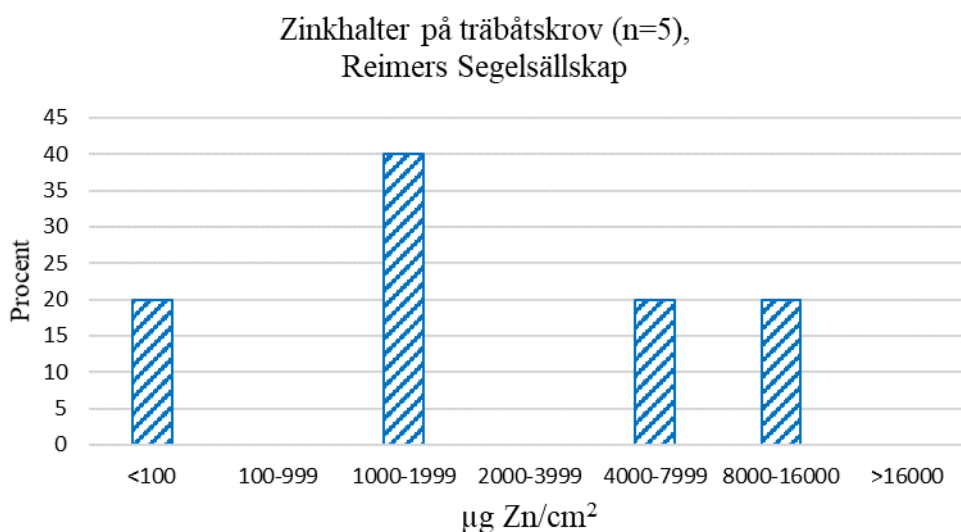
Figur 7. Fördelningen i procent av kopparhalter på träbåtskrov inom Reimers Båtsällskap. Som jämförelse kan nämnas att ett nymålat färglager med en västkustfärg motsvarar ca 1600 µg zink/cm² och en vanlig Östersjöfärg motsvarar ca 2000 µg zink/cm².

För zink fanns det en båt där mätvärdet låg under kvantifieringsgränsen. Två av träbåtarna hade zinkhalter i intervallet 1000 – 1999 µg Zn/cm², och två låg vardera i högre intervall 4000-7999 respektive 8000-16 00 µg Zn/cm².

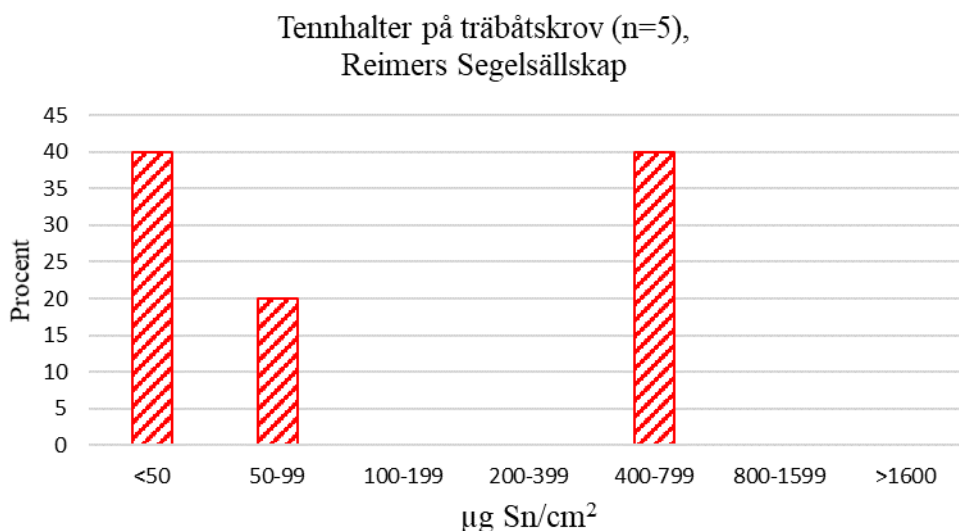
Figur 8. Fördelningen i procent av tennhalter på plastbåtskrov hos båtar inom Reimers Båtsällskap. Som jämförelse kan nämnas att ett nymålat färglager med två olika TBT-färger gav värden på 300 respektive 800 µg tenn/cm².

På två av båtarna uppmättes inget tenn i någon av mätpunkterna. En båt hade tennhalter i intervallet 50-99 µg Sn/cm² och ytterligare två båtar hade högre tennhalter i intervallet 400-790 µg Sn/cm².

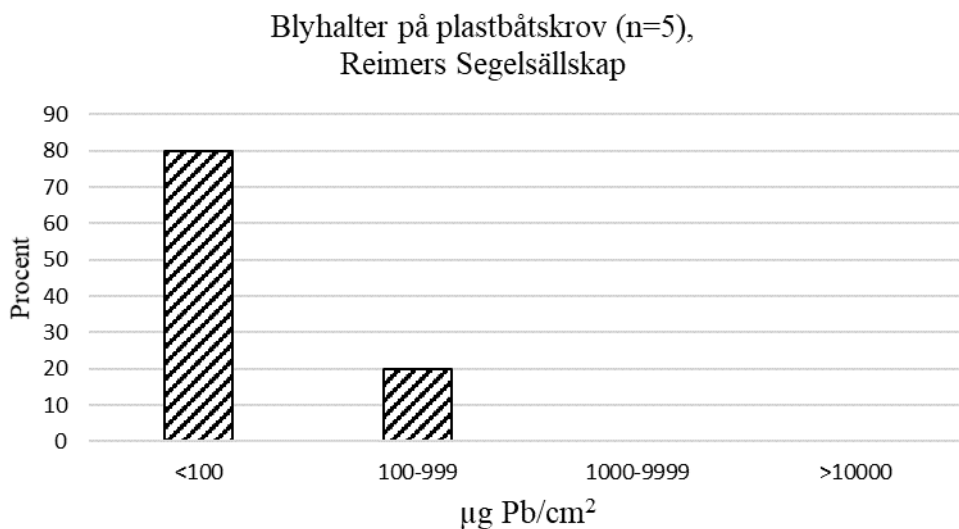
Figur 8. Fördelningen i procent av blyhalter på träbåtskrov hos båtar inom Reimers Båtsällskap. Det finns inga tillgängliga publicerade data på blyförekomst från tidigare undersökningar.

När det gäller blyhalter hade fyra av träbåtarna inget bly över kvantifieringsgränsen på 100 µg Pb/cm² och den resterande båten hade medelvärden i intervallet 100-999 µg Pb/cm².
